TRIUNFO - RIO GRANDE DO SUL  
PROJETO DE RESTAURAÇÃO DAS ESTRUTURAS ARQUITETÔNICAS DA  
CASA NATAL DE BENTO GONÇALVES

01/09  
PRANCHA

DIAGNÓSTICO - PLANTAS E ELEVACOES INTERNAS NIVEL PORAO E TERREO

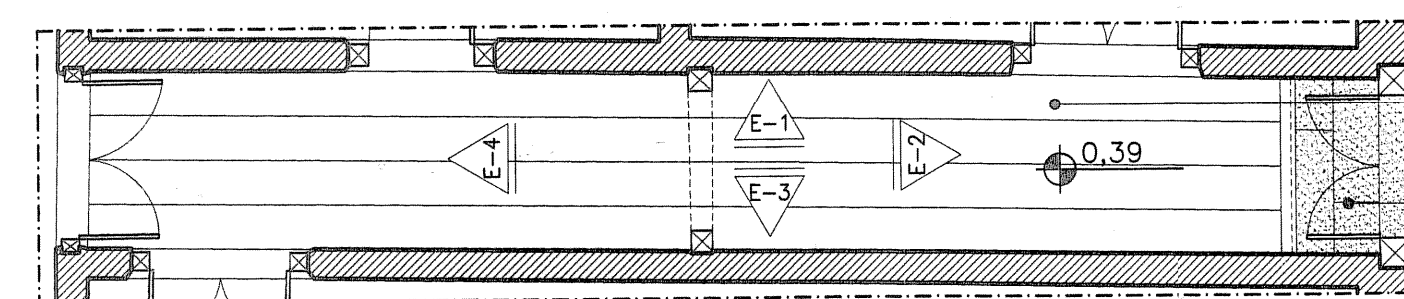
DIAGNÓSTICO – CORREDOR C2 – PISO

PISO EM TABUADO CORRIDO APRESENTANDO ESTUFAMENTO E DESGASTE NO SINTECO. PEÇAS DANIFICADAS EM APROXIMADAMENTE 35% DO TABUADO E 40% NOS BARROTES. DECORRENTES DE INFILTRAÇÕES PROVENIENTES DA COBERTURA.
