DIAGNÓSTICO - BARROTEAMENTO FORRO

TRIUNFO - RIO GRANDE DO SUL PROJETO DE RESTAURAÇÃO DAS ESTRUTURAS ARQUITETÔNICAS DA CASA NATAL DE BENTO GONÇALVES		06/09
DIAGNÓSTICO - BARROTEAMENTO DO FORRO - NÍVEL TÉRREO		PRANCHA
RESPONSÁVEL TÉCNICO 	ARQUITETOS COLABORADORES SORAIA FARIAS 71.36300 CREA MG ANDRE HENRIQUE MACIEIRA 81.09800 CREA MG	SETEMBRO/2008 ÁREA 161,00 m² ESCALA INDICADA CÓDIGO
COORDENAÇÃO: ARO ARQUITETOS ASSOCIADOS LTDA - CREA 28.859

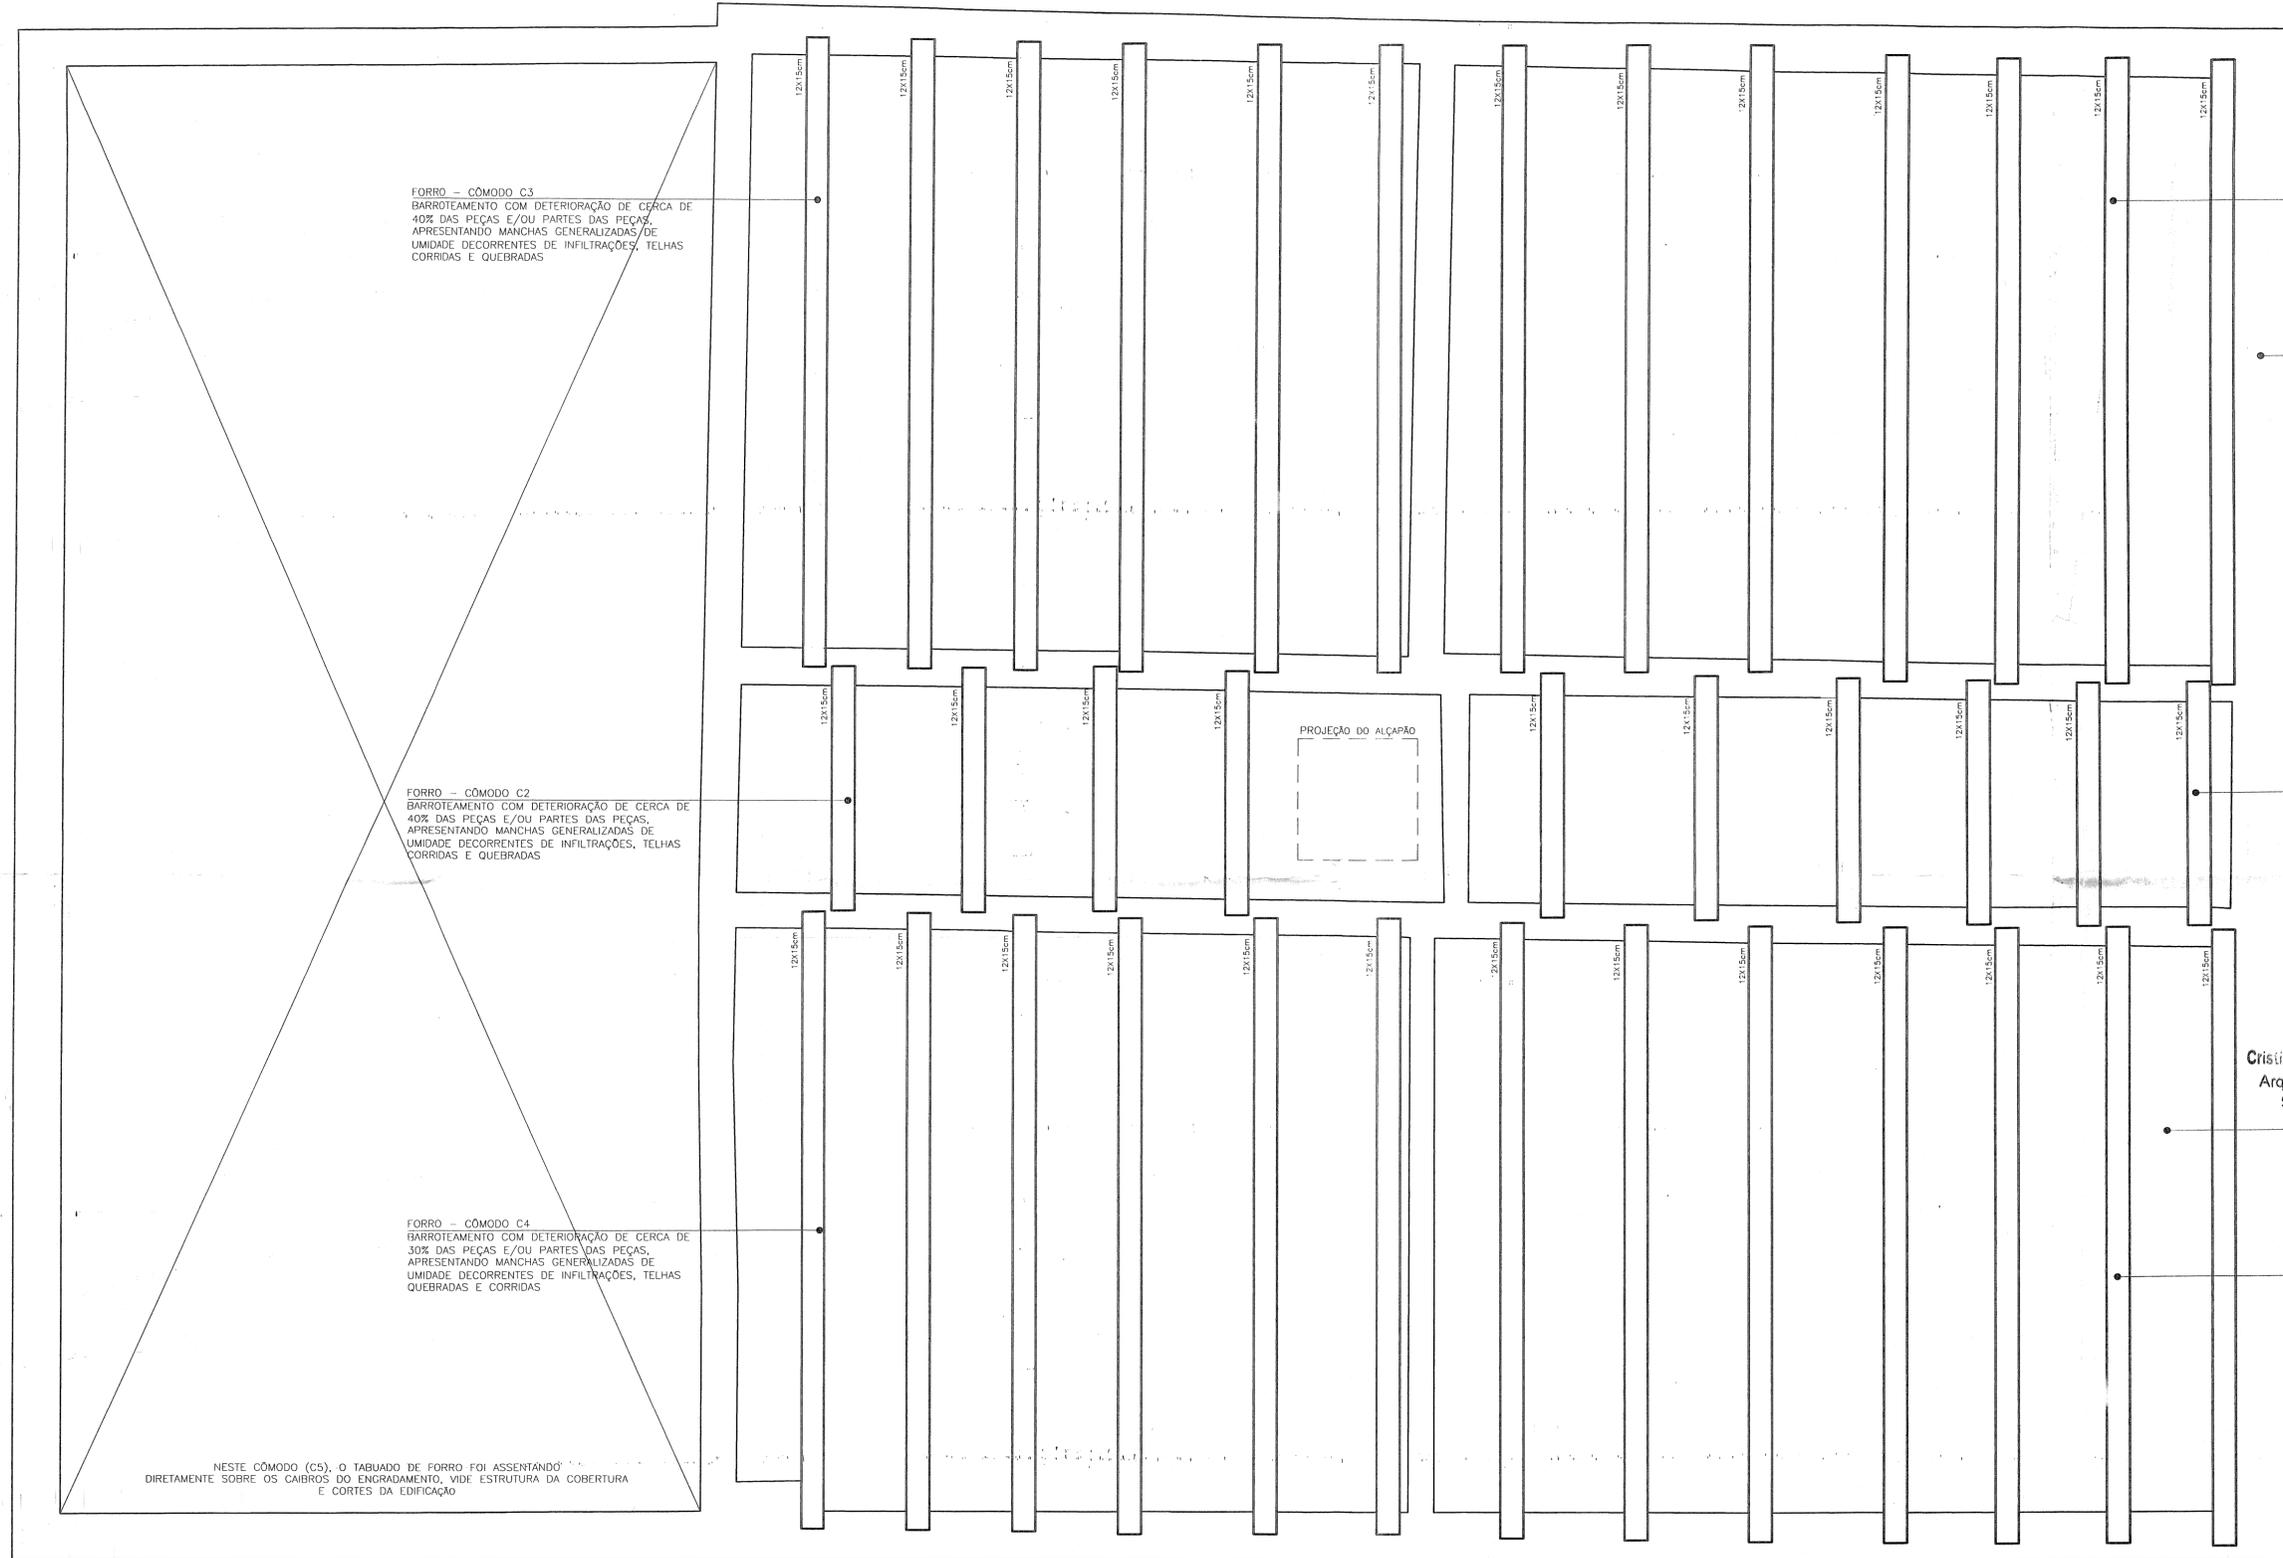
FORRO - CÔMODO C3
 BARROTEAMENTO COM DETERIORAÇÃO DE CERCA DE 40% DAS PEÇAS E/OU PARTES DAS PEÇAS, APRESENTANDO MANCHAS GENERALIZADAS DE UMIDADE DECORRENTES DE INFILTRAÇÕES, TELHAS CORRIDAS E QUEBRADAS

FORRO - CÔMODO C2
 BARROTEAMENTO COM DETERIORAÇÃO DE CERCA DE 40% DAS PEÇAS E/OU PARTES DAS PEÇAS, APRESENTANDO MANCHAS GENERALIZADAS DE UMIDADE DECORRENTES DE INFILTRAÇÕES, TELHAS CORRIDAS E QUEBRADAS

FORRO - CÔMODO C4
 BARROTEAMENTO COM DETERIORAÇÃO DE CERCA DE 30% DAS PEÇAS E/OU PARTES DAS PEÇAS, APRESENTANDO MANCHAS GENERALIZADAS DE UMIDADE DECORRENTES DE INFILTRAÇÕES, TELHAS QUEBRADAS E CORRIDAS

NESTE CÔMODO (C5), O TABUADO DE FORRO FOI ASSENTANDO DIRETAMENTE SOBRE OS CAIBROS DO ENGRADAMENTO, VIDE ESTRUTURA DA COBERTURA E CORTES DA EDIFICAÇÃO

FORRO - CÔMODO C1
 BARROTEAMENTO COM DETERIORAÇÃO DE CERCA DE 40% DAS PEÇAS E/OU PARTES DAS PEÇAS, APRESENTANDO MANCHAS GENERALIZADAS DE UMIDADE DECORRENTES DE INFILTRAÇÕES DESCENDENTES, TELHAS QUEBRADAS E CORRIDAS

FORRO - CÔMODO C2
 BARROTEAMENTO COM DETERIORAÇÃO DE CERCA DE 40% DAS PEÇAS E/OU PARTES DAS PEÇAS, APRESENTANDO MANCHAS GENERALIZADAS DE UMIDADE DECORRENTES DE INFILTRAÇÕES, TELHAS QUEBRADAS E CORRIDAS
