DIAGNÓSTICO – ENGRADAMENTO COBERTURA

TRIUNFO - RIO GRANDE DO SUL PROJETO DE RESTAURAÇÃO DAS ESTRUTURAS ARQUITETÔNICAS DA CASA NATAL DE BENTO GONÇALVES	05/09 PRANCHA
DIAGNÓSTICO - ENGRADAMENTO DA COBERTURA	
RESPONSÁVEL TÉCNICO ANDREA ZERBETTO 69.616/D CREA MG	ARQUITETOS COLABORADORES SORAIA FARIAS 71.363/D CREA MG ANDRE HENRIQUE MACIEIRA 81.069/D CREA MG
SETEMBRO/2008	
ÁREA 161,00 m²	
ESCALA INDICADA	
COORDENAÇÃO: ARO ARQUITETOS ASSOCIADOS LTDA - CREA 28.859	CÓDIGO

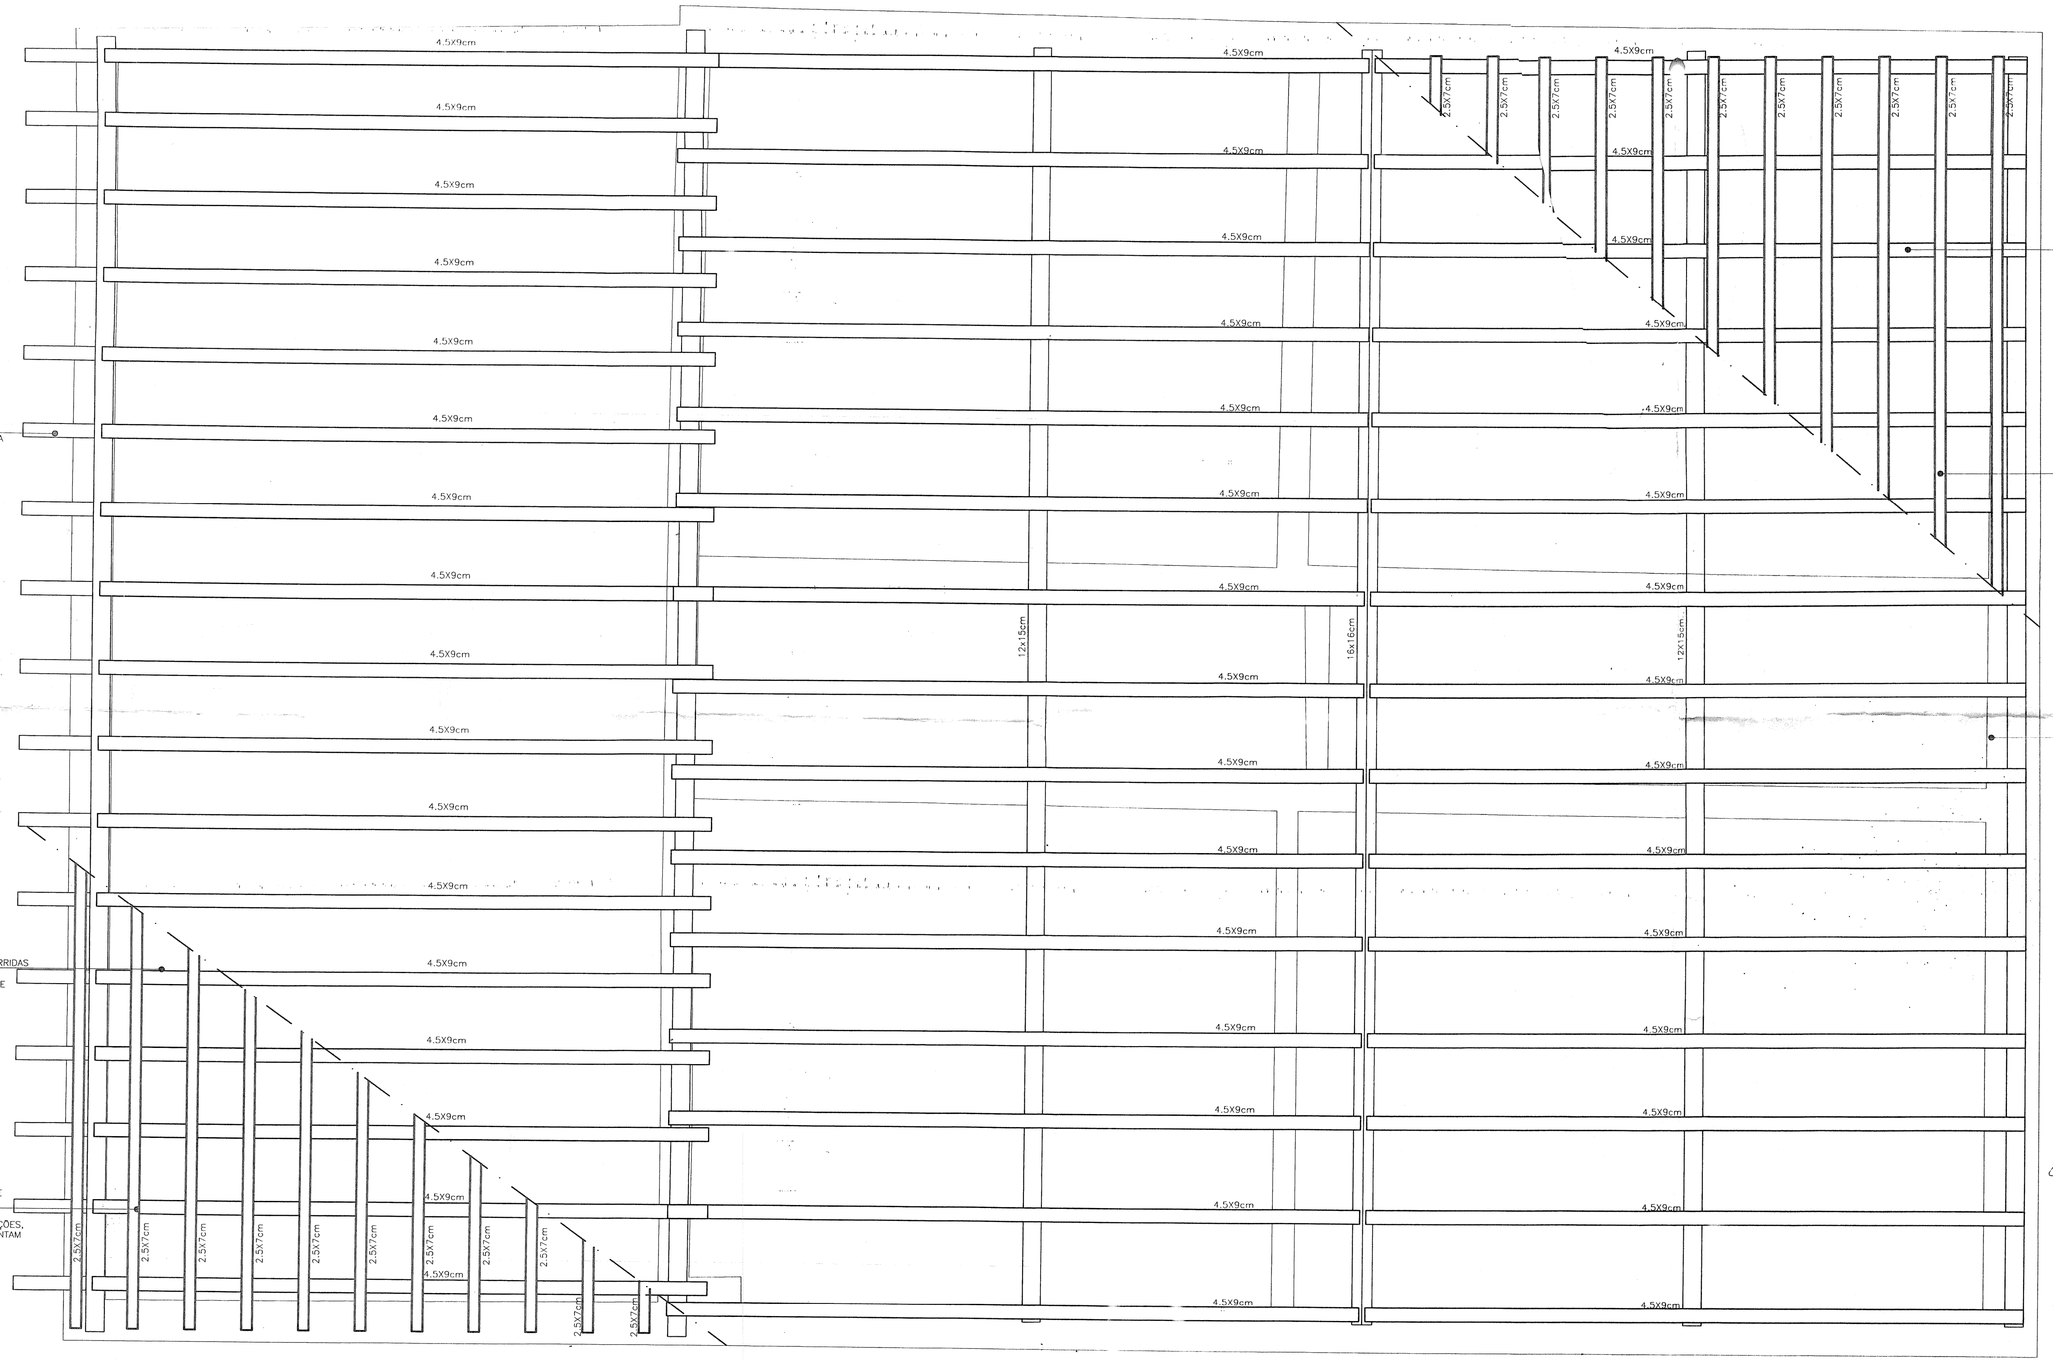
1) EMBORA TENHAM SIDO EXECUTADOS PEQUENOS REPAROS E MANUTENÇÃO DOS SISTEMAS CONSTRUTIVOS EM MADEIRA COM UMA CERTA FREQUÊNCIA, TODO O MADEIRAMENTO DA EDIFICAÇÃO (PISO, COBERTURA E ESTRUTURA) APRESENTA ATAQUES LOCALIZADOS DE INSETOS XILÓFAGOS

7) É NECESSÁRIA A CONFERÊNCIA DAS MEDIDAS NO LOCAL, QUANDO DA EXECUÇÃO DE SERVIÇOS ESPECÍFICOS DA OBRA DE RESTAURAÇÃO, COMO SUBSTITUIÇÃO DE PEÇAS DO ENGRADAMENTO DO TELHADO (TESOURAS, FRECHAIS, RIPAS E CAIBROS), TABUADO DE MADEIRA (FORRO E PISO) E PINTURA.
