### PROJETO ARQUITETÔNICO - CORTE AA

### PROJETO ARQUITETÔNICO - CORTE BB

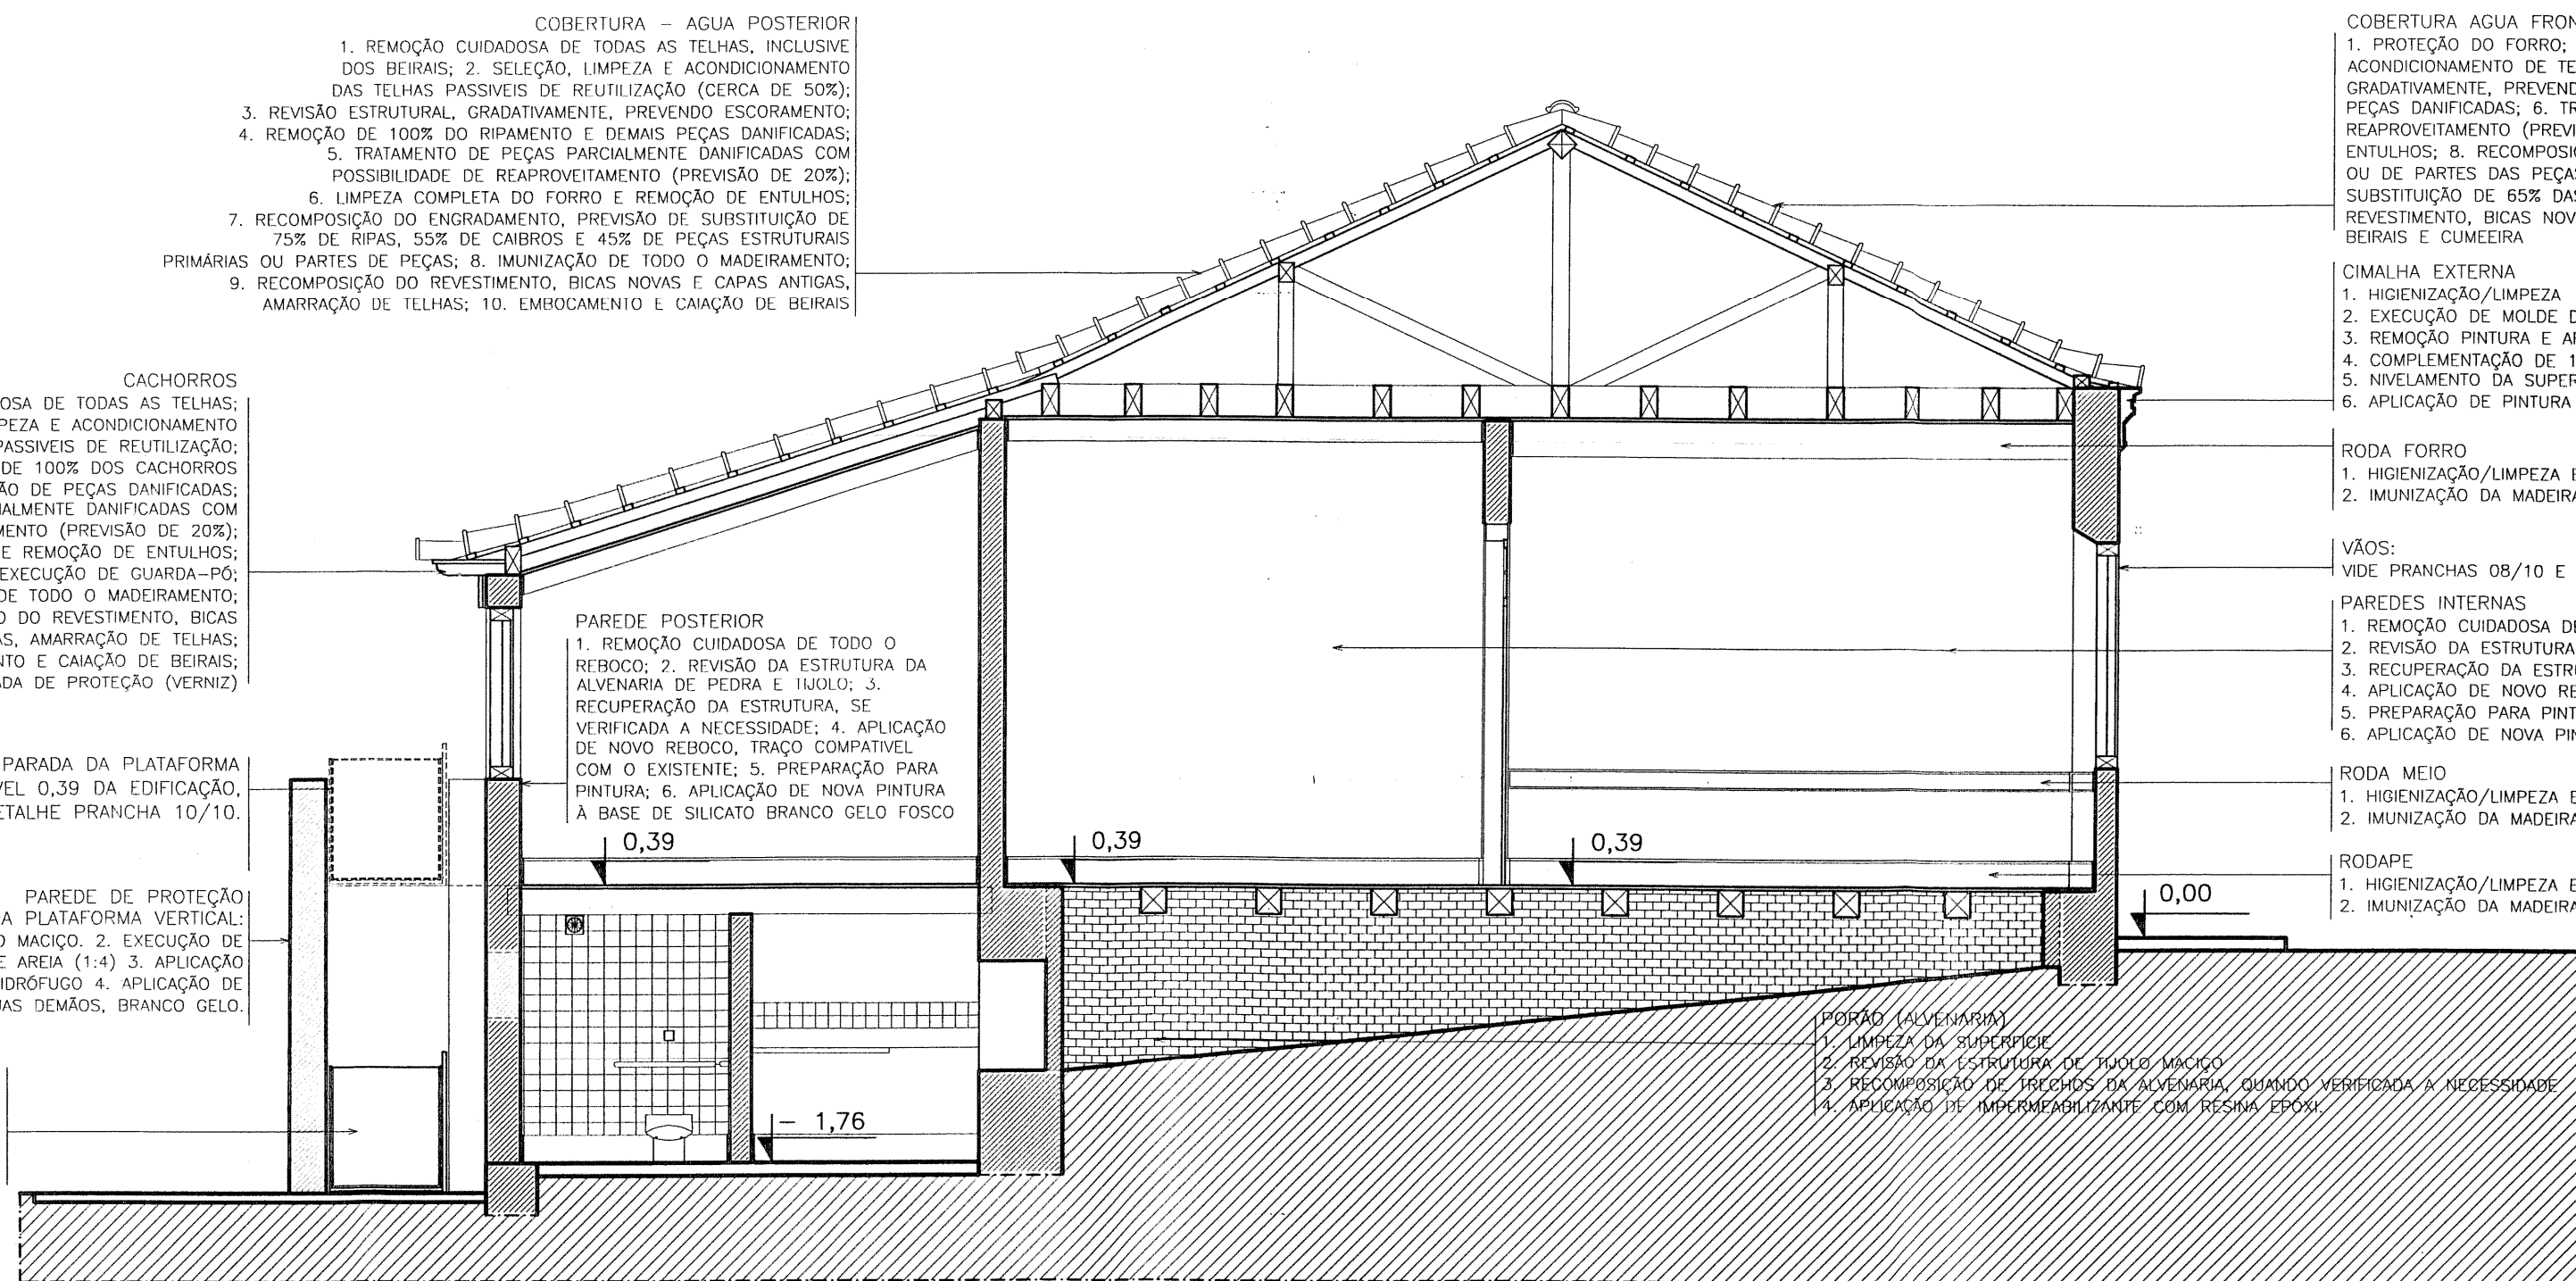
- COBERTURA - AGUA POSTERIOR
1. REMOÇÃO CUIDADOSA DE TODAS AS TELHAS, INCLUSIVE DOS BEIRAIIS; 2. SELEÇÃO, LIMPEZA E ACONDICIONAMENTO DAS TELHAS PASSÍVEIS DE REUTILIZAÇÃO (CERCA DE 50%); 3. REVISÃO ESTRUTURAL, GRADATIVAMENTE, PREVENDO ESCORAMENTO; 4. REMOÇÃO DE 100% DO RIPAMENTO E DE 30% DAS DEMAIS PEÇAS DANIFICADAS; 5. TRATAMENTO DE PEÇAS PARCIALMENTE DANIFICADAS COM POSSIBILIDADE DE REAPROVEITAMENTO (PREVISÃO DE 20%); 6. LIMPEZA COMPLETA DO FORRO E REMOÇÃO DE ENTULHOS; 7. RECOMPOSIÇÃO DO ENGRADAMENTO, PREVISÃO DE SUBSTITUIÇÃO DE 75% DE RIPAS, 55% DE CAIBROS E 45% DE PEÇAS ESTRUTURAIS PRIMÁRIAS OU PARTES DAS PEÇAS; 8. IMUNIZAÇÃO DE TODO O MADEIRAMENTO; 9. RECOMPOSIÇÃO DO REVESTIMENTO, BICAS NOVAS E CAPAS ANTIGAS, AMARRAÇÃO DE TELHAS; 10. EMBOCAMENTO E CAIAÇÃO DE BEIRAIIS; 11. EMBOCAMENTO E CAIAÇÃO DE BICMEIRA

- CACHORROS
1. REMOÇÃO CUIDADOSA DE TODAS AS TELHAS; 2. SELEÇÃO, LIMPEZA E ACONDICIONAMENTO DAS TELHAS PASSÍVEIS DE REUTILIZAÇÃO; 3. REMOÇÃO DE 100% DOS CACHORROS PARA VERIFICAÇÃO DE PEÇAS DANIFICADAS; 4. TRATAMENTO DE PEÇAS PARCIALMENTE DANIFICADAS COM POSSIBILIDADE DE REAPROVEITAMENTO (PREVISÃO DE 20%); 5. LIMPEZA COMPLETA E REMOÇÃO DE ENTULHOS; 6. RECOMPOSIÇÃO DO BEIRAL, COM EXECUÇÃO DE GUARDA-PO; 7. IMUNIZAÇÃO DE TODO O MADEIRAMENTO; 8. RECOMPOSIÇÃO DO REVESTIMENTO, BICAS NOVAS E CAPAS ANTIGAS, AMARRAÇÃO DE TELHAS; 9. EMBOCAMENTO E CAIAÇÃO DE BEIRAIIS; 10. APLICAÇÃO DE DUAS DEMOS DE CAMADA DE PROTEÇÃO (VERNIZ)

NÍVEL DE PARADA DA PLATAFORMA VERTICAL - NÍVEL 0,39 DA EDIFICAÇÃO, VIDE DETALHE PRANCHA 10/10.

- PARADE DE PROTEÇÃO DA PLATAFORMA VERTICAL
1. EXECUÇÃO DE ALVENARIA EM TUILO MACIÇO; 2. EXECUÇÃO DE EMBOÇO EM ARGAMASSA FINA DE CIMENTO E AREIA (1:4); 3. APLICAÇÃO DE REVESTIMENTO IMPERMEABILIZANTE HIDRÓFUGO; 4. APLICAÇÃO DE PINTURA A BASE DE SILICATO DUAS DEMOS, BRANCO GELCO.

- PLATAFORMA VERTICAL
1. EXECUÇÃO DE PAREDE DE PROTEÇÃO PARA A PLATAFORMA VERTICAL, PINTURA À BASE DE SILICATO BRANCO GELCO FOSCO; 2. INSTALAÇÃO DE PLATAFORMA VERTICAL TIPOSSIN KRUPP PL-S36 OU SIMILAR; PARA DETALHES VIDE PRANCHA 10/10

esta parte do corte ta errada
