TRIUNFO - RIO GRANDE DO SUL

PROJETO DE RESTAURAÇÃO DAS ESTRUTURAS ARQUITETÔNICAS DA CASA NATAL DE BENTO GONÇALVES

LEVANTAMENTO ARQUITETÔNICO - BARROTEAMENTO/FORRO - NÍVEL PORÃO

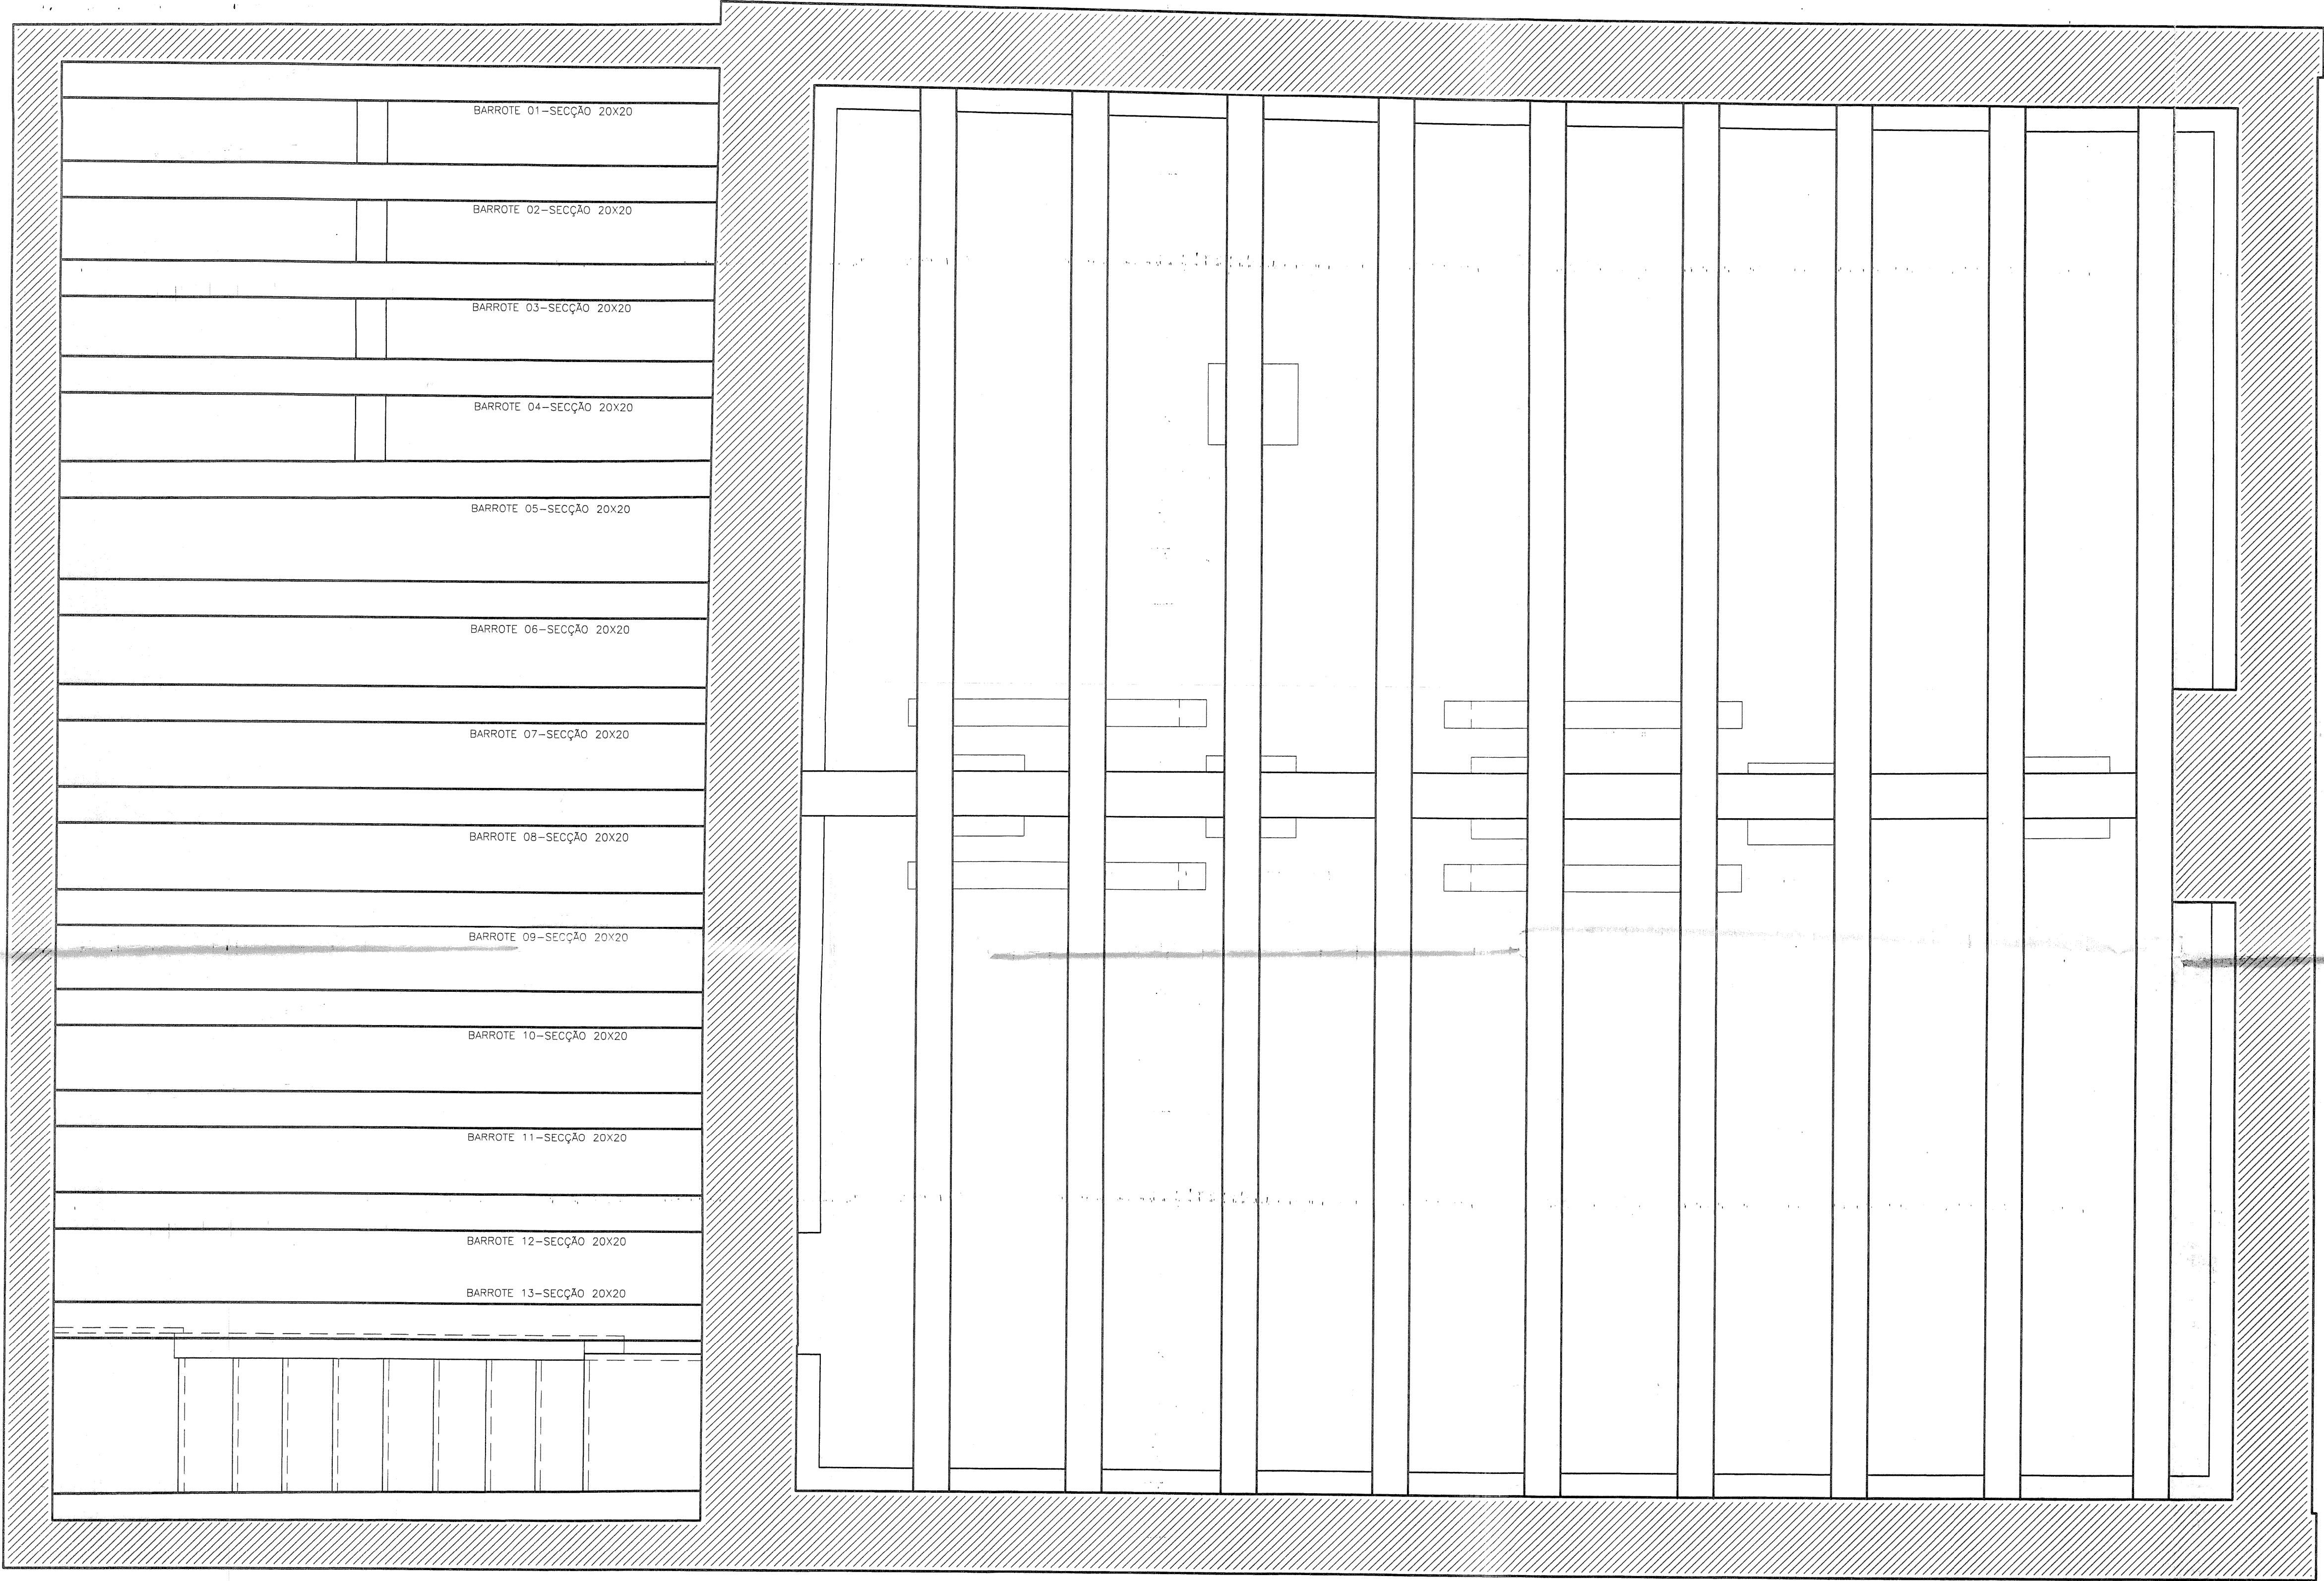
LEVANTAMENTO ARQUITETÔNICO – BARROTES/FORRO – NÍVEL PORÃO

- 1) TODO O MADEIRAMENTO DO PISO E DO FORRO (TABUADO E BARROTES) FOI TOTALMENTE REFEITO QUANDO DA OBRA DE RESTAURAÇÃO OCORRIDA ENTRE OS ANOS DE 1979-1984, SENDO QUE APENAS ALGUMAS PEÇAS DO BARROTEAMENTO DO PISO FORAM PRESERVADAS.

5) EVIDÊNCIAS CONSTRUTIVAS COMO ESPESSURA DAS PAREDES, SOLIDEZ DO REBOCO, PARTES COM REBOCO DESAGREGADO, BARROTEAMENTO, TABUADO DE PISO E FORRO E INSPEÇÃO NA COBERTURA DA EDIFICAÇÃO CORRESPONDEM AO QUE FOI VERIFICADO IN LOCO EM JANEIRO DE 2008.

6) É NECESSÁRIA A CONFERÊNCIA DAS MEDIDAS NO LOCAL, QUANDO DA EXECUÇÃO DE SERVIÇOS ESPECÍFICOS DA OBRA DE RESTAURAÇÃO, COMO SUBSTITUIÇÃO DE PEÇAS DO ENGRADAMENTO DO TELHADO (TESOURAS, FRECHAIS, RIPAS E CABROS), TABUADO DE MADEIRA (FORRO E PISO) E PINTURA.
